Diese Anleitung soll bei der Fehlereingrenzung bei Auftreten des in der Folge beschriebenen Fehlers helfen und dessen Behebung erleichtern.

Vereinzelte Williams WPC Geräte in denen dieser Sensor verbaut wurde. Als Beispiel dient hier der Star Trek TNG.

### **Wie äußert sich der Fehler:**

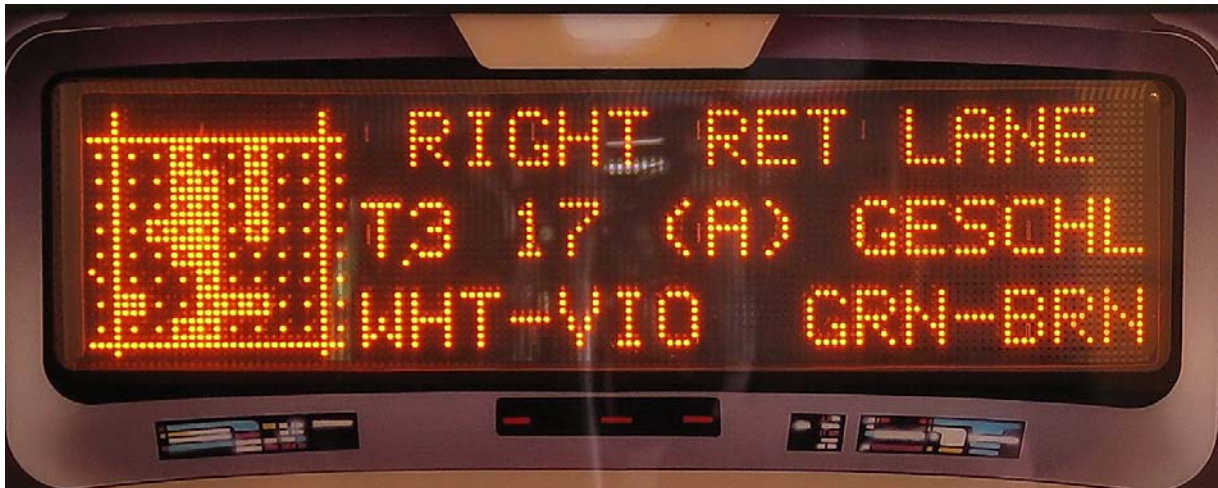
Neulich im Report Menü meines STTNG wurde der Schalter 17 (RIGHT RET LANE) beanstandet (Schalter werden automatisch gemeldet, wenn sie über einen längeren Zeitraum nicht betätigt wurden). Das kann natürlich mehrere Gründe haben. Z.B. könnte ein Schalter defekt sein, oder aber die Kugel hat ihn längere Zeit gar nicht getroffen! Zuerst ging ich in das Schalter Testmenü, dort hatte ich folgende Anzeige:

Hier liegt schon mal ein Fehler vor, denn dieser Schalter muss im Ruhezustand offen sein und auch so angezeigt werden...

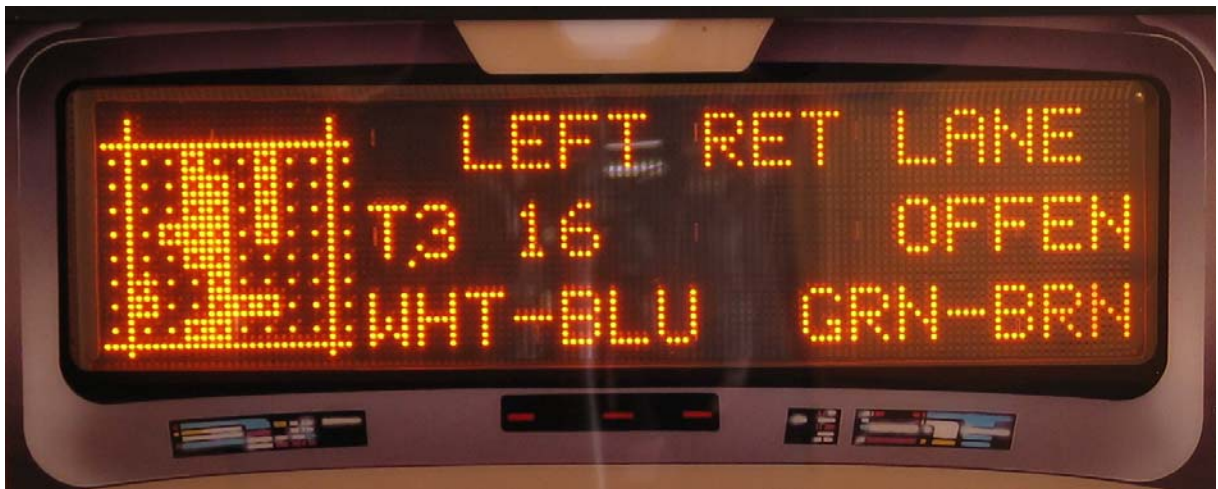
...so wie es bei Schalter 16 (LEFT RET LANE) auch der Fall ist.

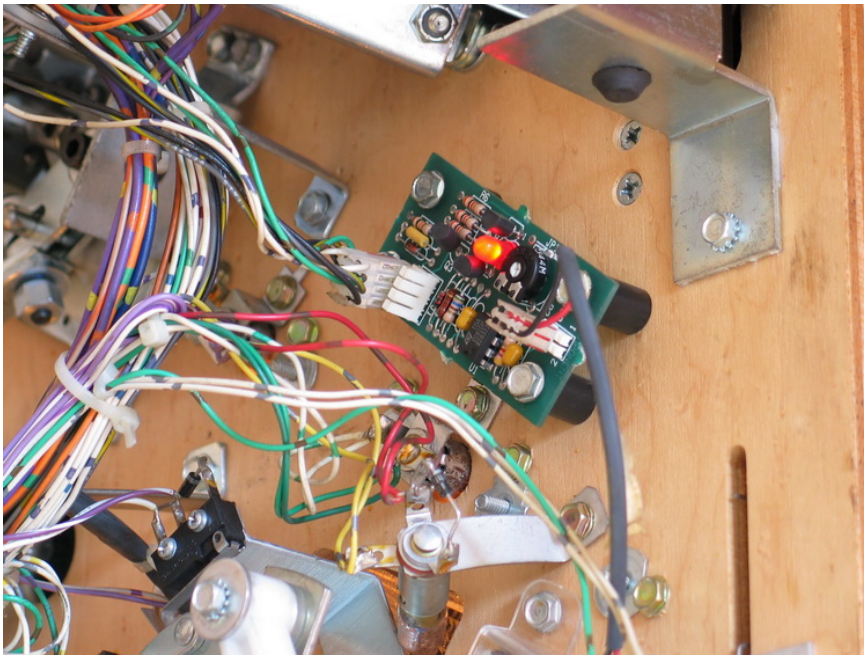
Proximity Assembly

Wie man auf dem Bild des Proximity Boards erkennen kann, leuchtet die rote LED. Das darf sie nur, wenn eine Kugel über den Sensor rollt, und dann auch nur ganz kurz! Im Normalfall müssen wir jetzt nur das Proximity Board neu abgleichen (oder besser gesagt die Empfindlichkeit des Schwingkreises ändern). Das macht man wie folgt:

Man dreht mit einem kleinen Schraubendreher das schwarze Potentiometer bis zum Anschlag in eine beliebige Richtung. Wenn die LED jetzt immer noch leuchtet war es übrigens die falsche ☺. Also drehen wir jetzt langsam wieder entgegengesetzt bis die LED erlischt. Das heißt jetzt aber nicht bis zum Anschlag drehen, Hauptsache die LED ist aus! Wenn während des Drehens die LED erlischt, nur noch ein winziges Stückchen weiter und gut ist!

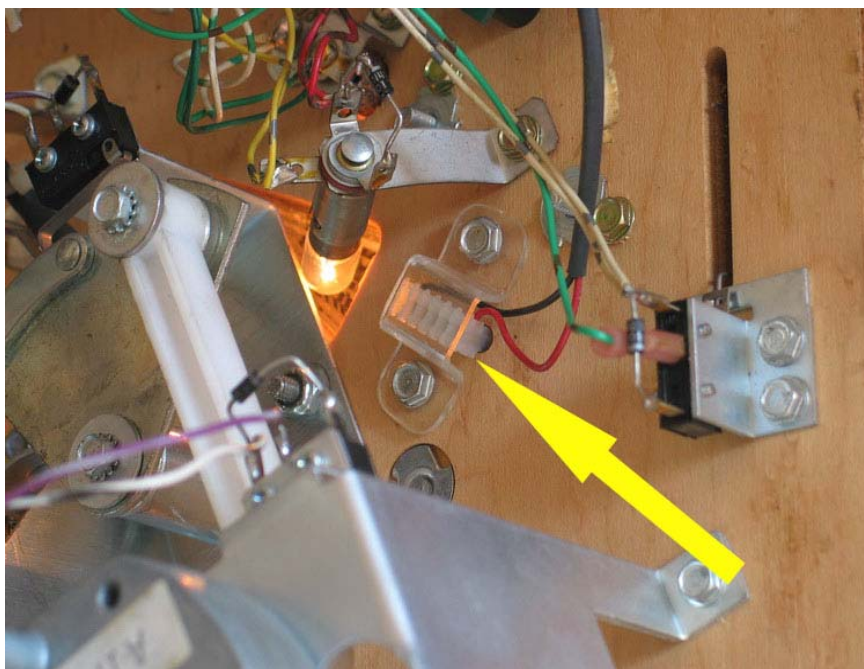
Eddy Sensor Assembly

Die grobe Funktionsweise: Der Eddy Sensor besteht aus einer kleinen Spule, die Teil eines Schwingkreises ist. Kommt ein metallisches Teil (unsere Kugel) in die Nähe der Spule, verändert sich der Schwingkreis. Diese Veränderung wird auf dem Proximity Board ausgewertet und der CPU als geschlossener Schalter mitgeteilt.

Die Spule hat übrigens einen Widerstand von 1,4 Ohm (bei abgezogenem Stecker).

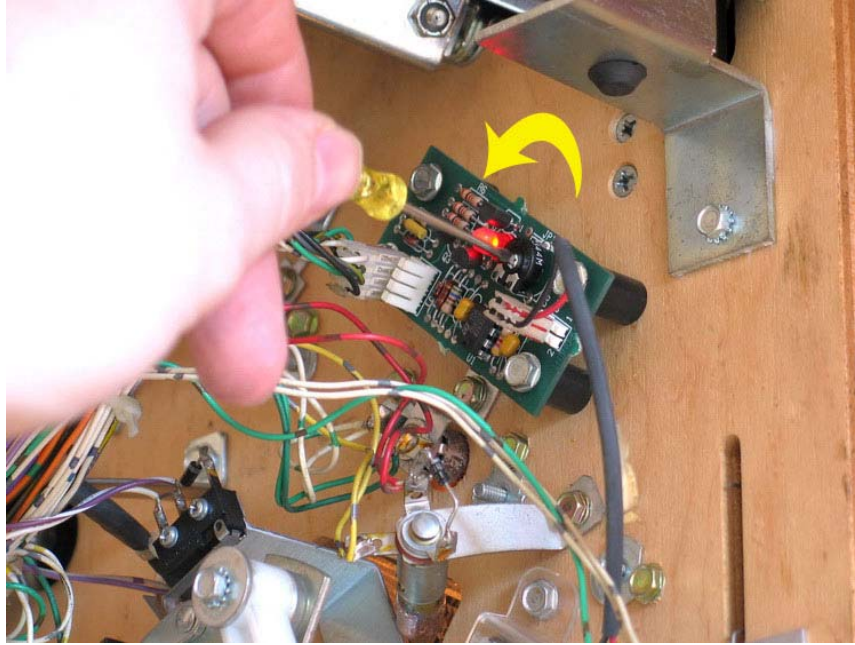
Links herum: LED leuchtet immer noch

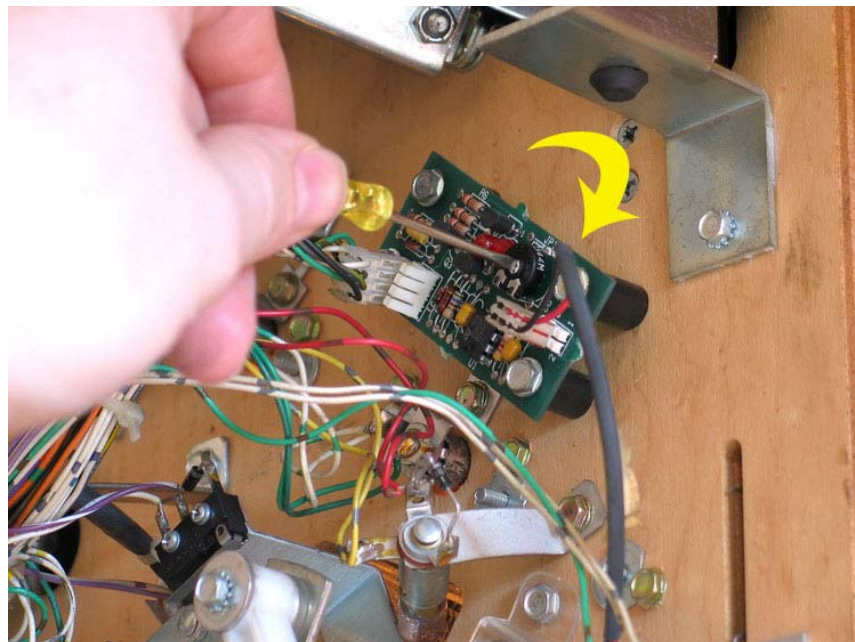
Rechts herum: LED geht aus

Jetzt sollte der Schalter im Testmenü wieder als offen angezeigt werden. Wenn man nun mit einer Kugel auf der Spielfeldoberseite über den Sensor geht, sollte der Schalter schließen, bzw. die rote LED für den Moment des Kugeldurchlaufes kurz aufleuchten. Und das war es auch schon.
